RUDOHOŘSKÁ INVESTIČNÁ
SPOLOČNOSŤ

SÚHRNÁ SPRÁVA
O VÝSLEDKOVYCH MONITOROVANIA A KONTROL
NA ÚLOŽISKU ŤAŽOBNÉHO ODPADU
ODKALISKO MARKUŠOVCE
ZA ROK 2015

GEODETICKÝ ELABORÁT

Názov akcie : **Odkalisko Rudňany**
Druh prác : **Zameranie kontrolných bodov na prednej, bočnej a zadnej hrádzi**
Lokalita : **Markušovce –NPZ, Pod Stožkami**
Katastrálne územie: **Markušovce, Závadka**
Polohový systém: **Lokálny**
Výškový systém : **Jadran**

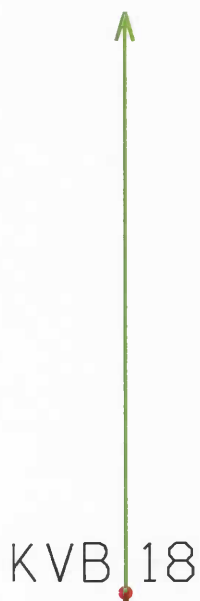
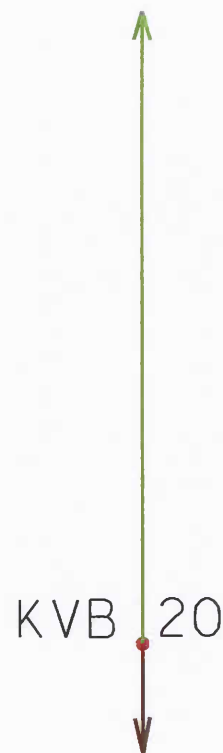
Predná a bočná hrádza
zobrazenie vektorov pohybov kontrolných bodov

Kontrolné body (KVB) nie sú zničené, avšak mierne poškodenie je z minulosti zrejmé na takmer všetkých bodoch a značné poškodené sú body KVB 19, KVB 20 a KVB 22.
