REGISTRAČNÝ LIST ÚLOŽISKA ŤAŽOBNÝCH ODPADOV

BS 246 ODV R

Názov obce:	Banská Štiavnica	Okres:	Banská Štiavnica
Názov lokality:	halda objektu č. 286	Kraj:	Banskobystrický
Základný typ úložiska ťažobného odpadu:	odval		
Zaradenie úložiska ťažobného odpadu podľa základného typu ťaženej suroviny a regiónu (databáza DBD):			
Základný ložiskový typ:	R - rudné suroviny		
DBD región:	R1 - Banská Štiavnica		
DBD subregión:	-		
Stav úložiska:	úložisko opustené		
Prevádzkovateľ:	Ministerstvo životného prostredia SR		
Uvádza sa prevádzkovateľ úložiska ťažobného odpadu alebo posledný známy ťažiar.

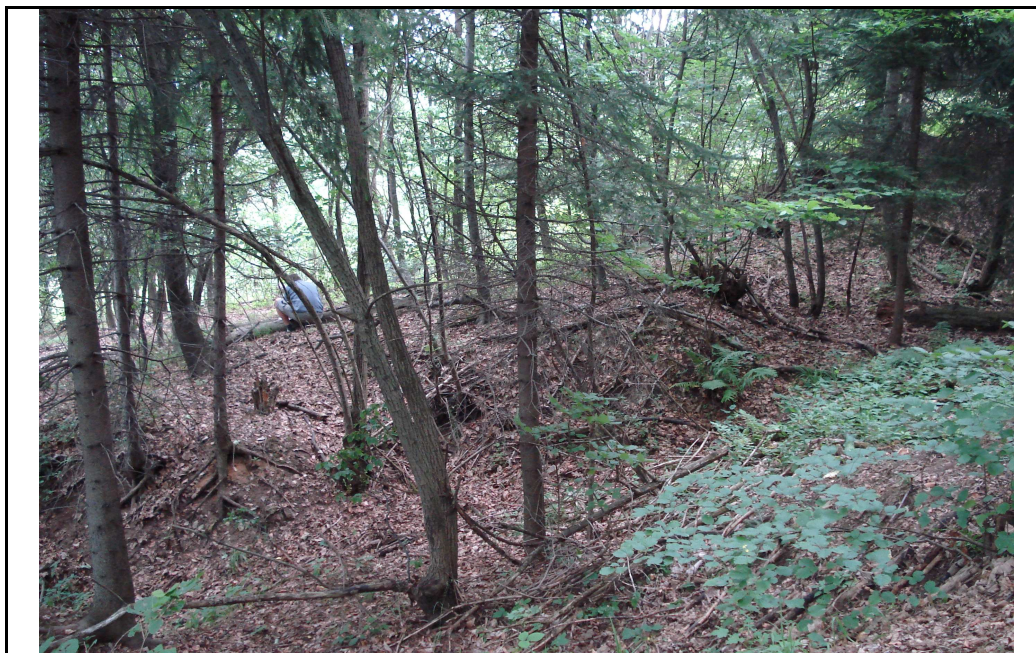
Obrázok 1:

banská hlušina (andezit), vegetačný pokryv súvislý zmiešaný les, nerovnosti spôsobené kutacími prácami, okolie lemované prepadliskami hĺbky do 5 m lievikovitého tvaru

Popis obrázku 1: Pohľad na teleso odvalu.

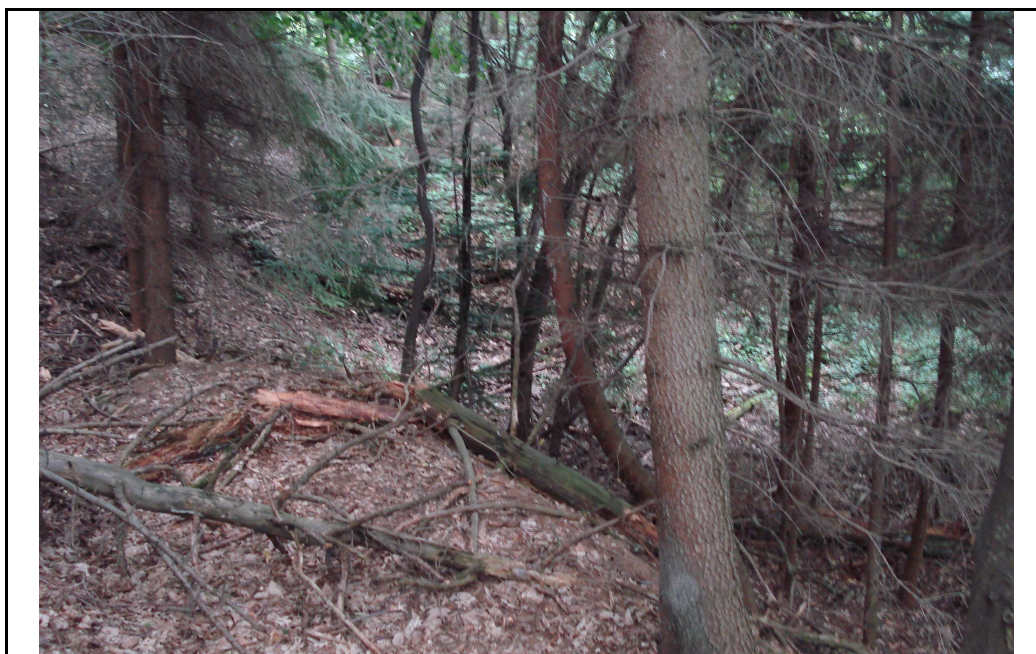
Obrázok 2:

Popis obrázku 2: Pohľad čelo odvalu.
