REGISTRAČNÝ LIST ÚLOŽISKA ŤAŽOBNÝCH ODPADOV

Register opustených a uzavretých úložísk ťažobných odpadov

BS 248 ODV R

Názov obce:	Banská Štiavnica	Okres:	Banská Štiavnica
Názov lokality:	halda objektu číslo 127	Kraj:	Banskobystrický
Základný typ úložiska ťažobného odpadu:	odval		
Zaradenie úložiska ťažobného odpadu podľa základného typu ťaženej suroviny a regiónu (databáza DBD):			
Základný ložiskový typ:	R - rudné suroviny		
DBD región:	R1 - Banská Štiavnica		
DBD subregión:	-		
Stav úložiska:	úložisko opustené		
Prevádzkovateľ:	Ministerstvo životného prostredia SR		
Uvádza sa prevádzkovateľ úložiska ťažobného odpadu alebo posledný známy ťažiar.

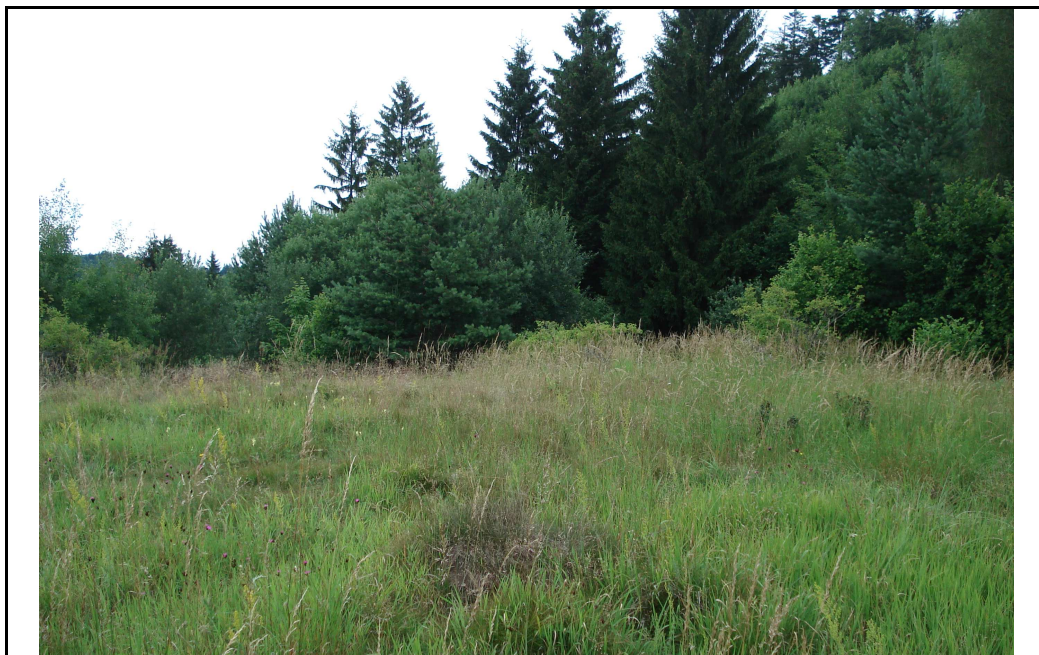
Obrázok 1:

na odvale sa nachádza banská hlušina bez známkov žilného materiálu, vegetačný pokryv odvalu tvorí trávnatý porast a zmiešaný les, bez známkov porušenia stability

Popis obrázku 1: Pohľad na teleso odvalu.

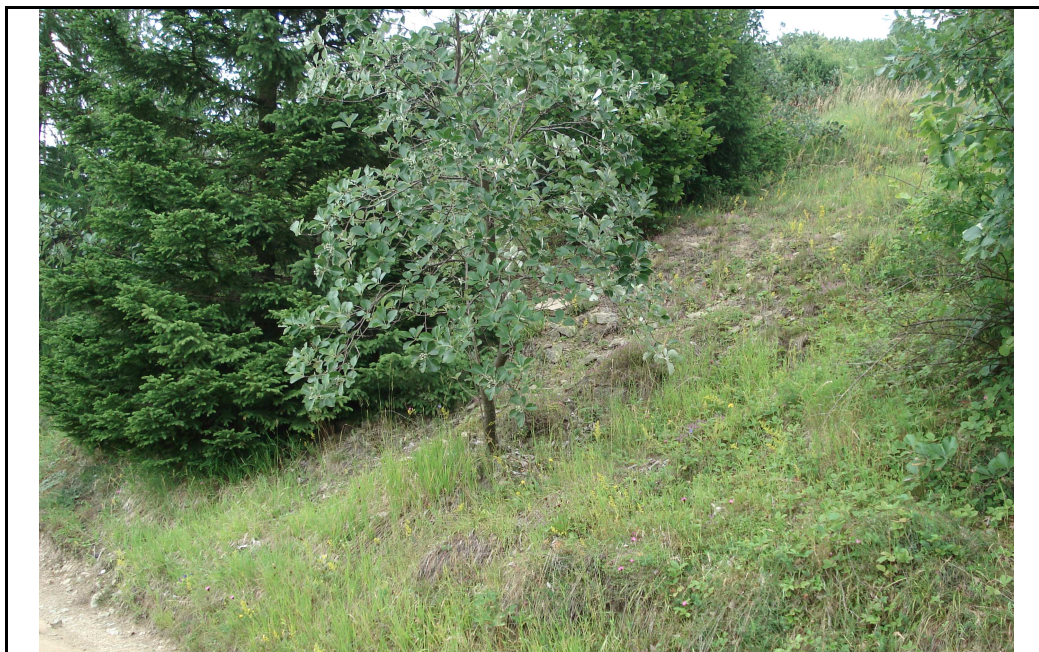
Obrázok 2:

úložisko nejaví znaky porušenia konštrukčnej celistvosti alebo stability

Popis obrázku 2: Pohľad na čelo odvalu.
