REGISTRAČNÝ LIST ÚLOŽISKA ŤAŽOBNÝCH ODPADOV

BS 252 ODV R

Názov obce:	Banská Belá	Okres:	Banská Štiavnica
Názov lokality:	odval pri Mikulovej jame	Kraj:	Banskobystrický
Základný typ úložiska ťažobného odpadu:	odval		
Zaradenie úložiska ťažobného odpadu podľa základného typu ťaženej suroviny a regiónu (databáza DBD):			
Základný ložiskový typ:	R - rudné suroviny		
DBD región:	R1 - Banská Štiavnica		
DBD subregión:	-		
Stav úložiska:	úložisko opustené		
Prevádzkovateľ:	Ministerstvo životného prostredia SR		
Uvádza sa prevádzkovateľ úložiska ťažobného odpadu alebo posledný známy ťažiar.

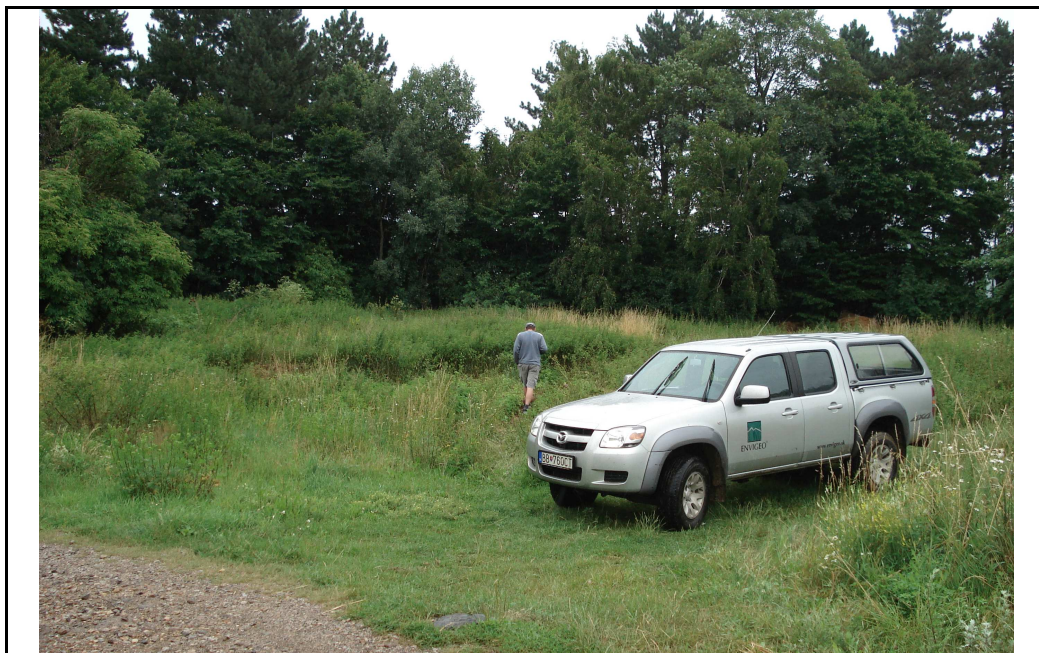
Obrázok 1:

Odval obsahuje banskú hlušinu bez znakov žilného materiálu, vegetačný pokryv je neudržiavaný trávnatý porast a náletové dreviny, odval je bez známk porušenia.

Popis obrázku 1: Pohľad na pláň odvalu.

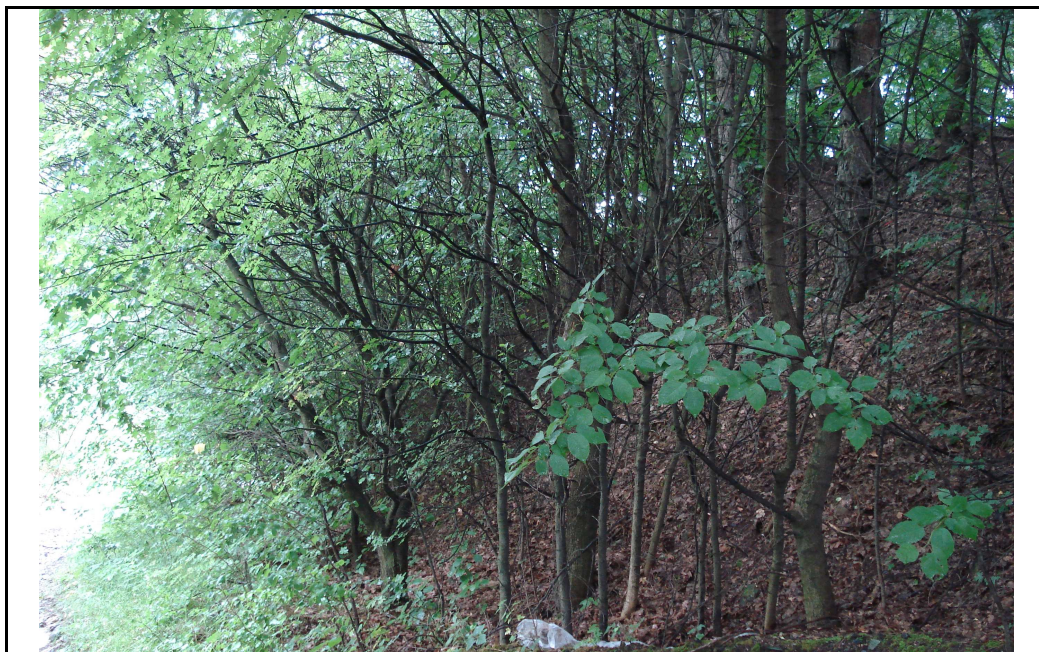
Obrázok 2:

úložisko so súvislým vegetačným pokryvom náletovej vegetácie

Popis obrázku 2: Pohľad na čelo odvalu porastené náletovou drevinou.
