REGISTRAČNÝ LIST ÚLOŽISKA ŤAŽOBNÝCH ODPADOV

Register opustených a uzavretých úložísk ťažobných odpadov

BS 230 ODV R

Názov obce:	Banská Štiavnica	Okres:	Banská Štiavnica
Názov lokality:	Halda pri OSC	Kraj:	Banskobystrický
Základný typ úložiska ťažobného odpadu:	odval		
Zaradenie úložiska ťažobného odpadu podľa základného typu ťaženej suroviny a regiónu (databáza DBD):			
Základný ložiskový typ:	R - rudné suroviny		
DBD región:	R1 - Banská Štiavnica		
DBD subregión:	-		
Stav úložiska:	úložisko opustené		
Prevádzkovateľ:	Rudné bane Banská Bystrica		
Uvádza sa prevádzkovateľ úložiska ťažobného odpadu alebo posledný známy ťažiar.

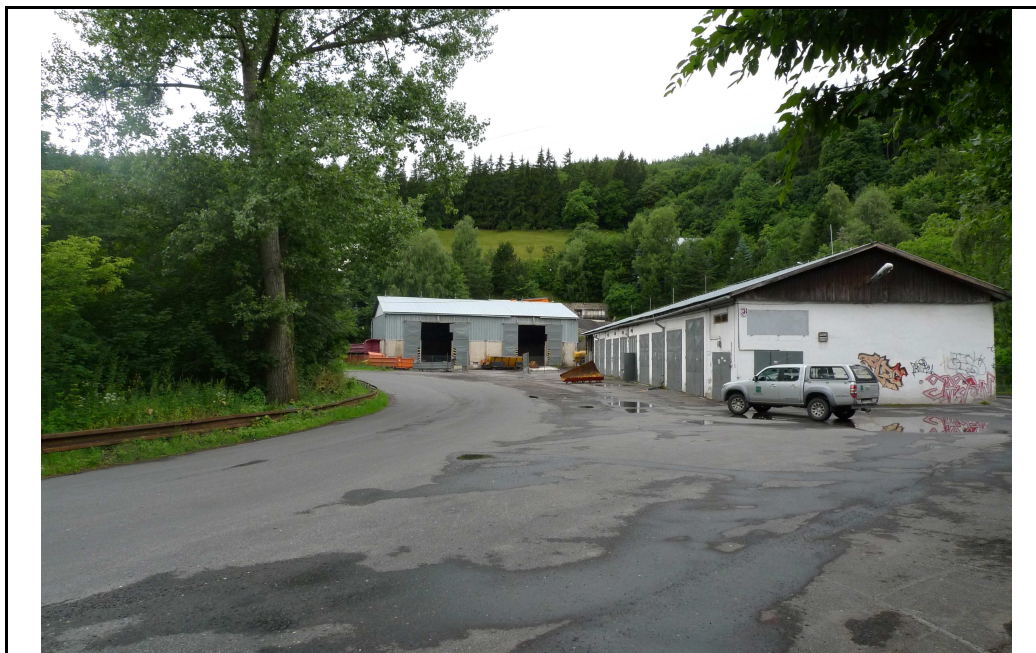
Obrázok 1:

Odval je morfológicky nevýrazný, antropogénne pretvorený. Prechádza ním štátna cesta a na je ho pláni je postavený areál OSC Banská Štiavnica. Materiál tvorí prevažne banská hlušina vo forme úlomkov skalných hornín.

Popis obrázku 1: Pláň odvalu so štátnou cestou a areálom OSC.

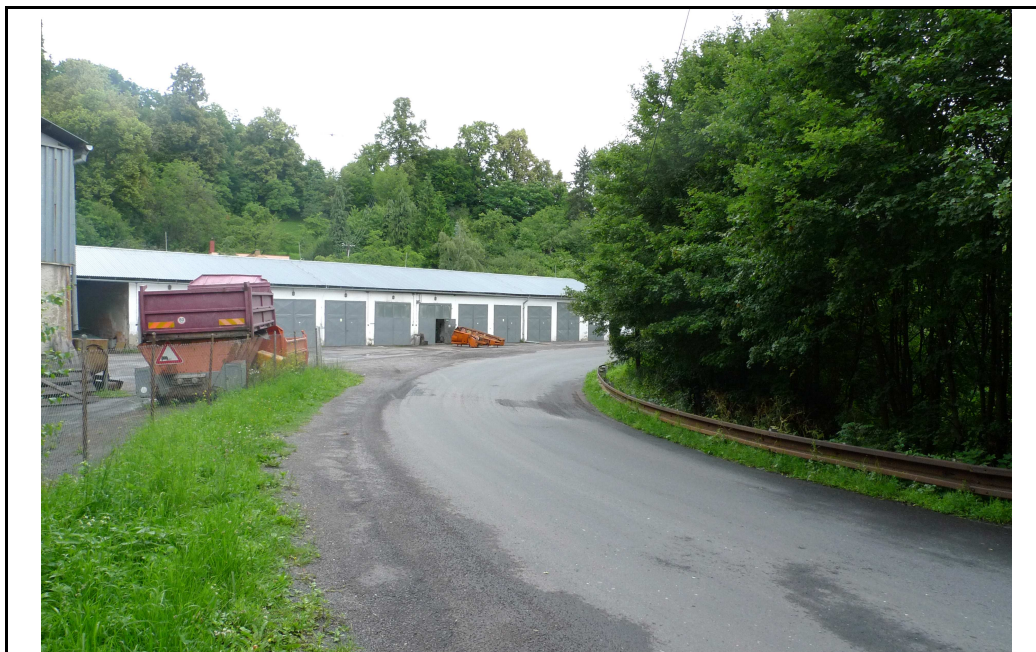
Obrázok 2:

Popis obrázku 2: Pláň odvalu so štátnou cestou a areálom OSC.
