REGISTRAČNÝ LIST ÚLOŽISKA ŤAŽOBNÝCH ODPADOV

BS 233 ODV R

Identifikátor registračného listu:	602-516643-233		
Názov úložiska:	Halda šachty František		
Názov obce:	Banská Štiavnica	Kód obce:	516 643
Okres (názov, číslo, značka):	Banská Štiavnica	Kód okresu:	602
Kraj (názov, značka):	Banskobystrický	Značka okresu:	BS

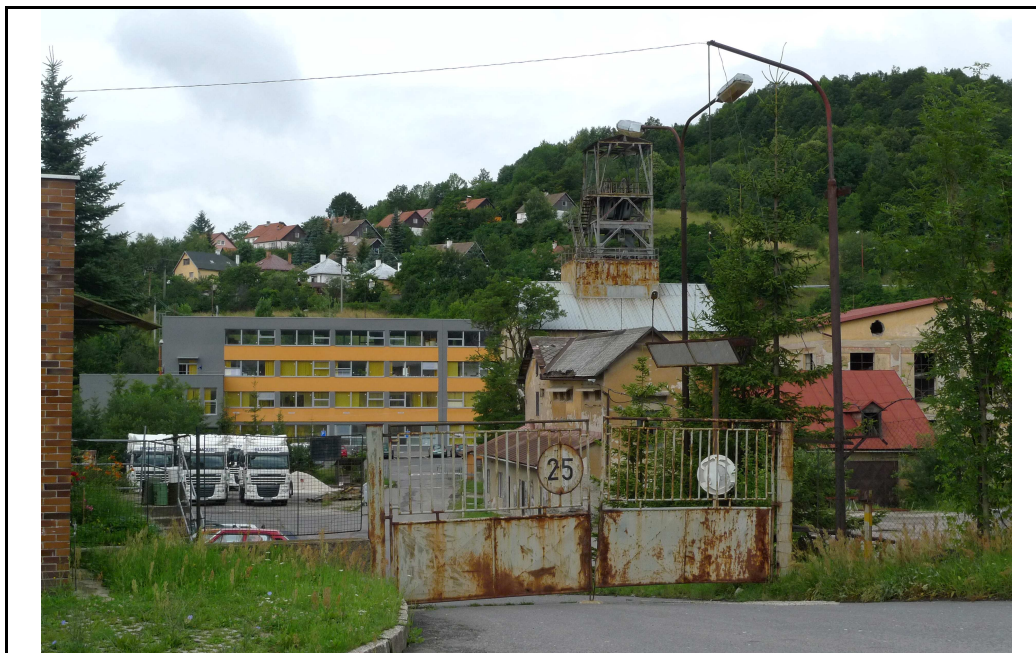
Obrázok 1:

Popis obrázku 1: Vstup do bývalého areálu šachty František ležiaceho na telese odvalu.

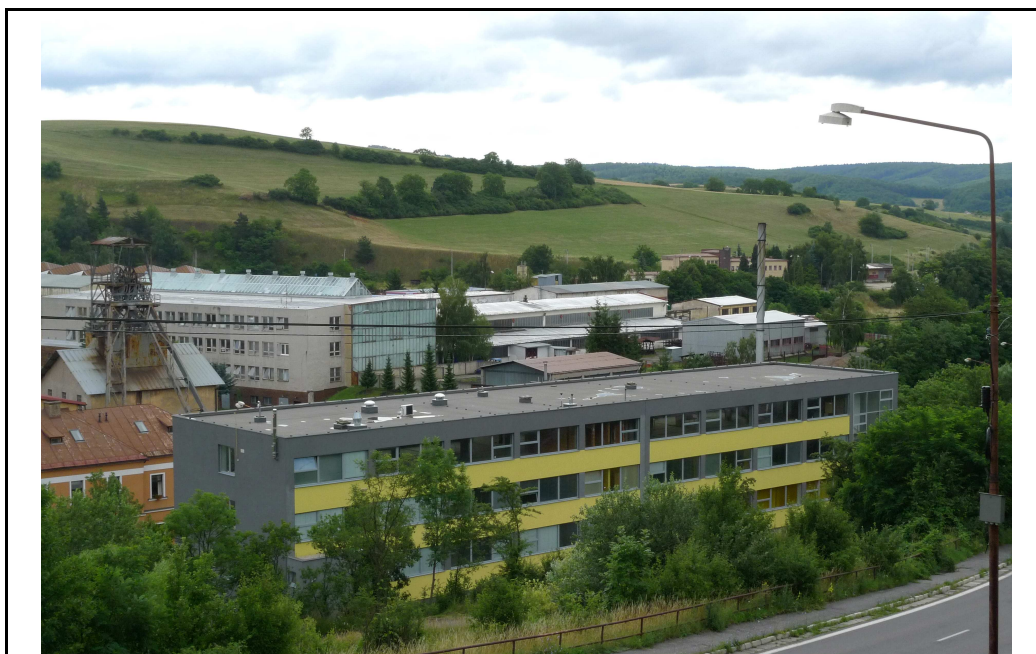
Obrázok 2:

Opustený odval sa nachádza v intraviláne mesta Banská Štiavnica. Banská hlušina pochádzajúca zo šachty František je tvorená prevažne úlomkami vulkanitov i okoložilnými minerálmi. Odval je zastavaný objektami priemyselných prevádzok.

Popis obrázku 2: Odval je zastavaný objektami priemyselných prevádzok.

Úložisko je takmer po celej ploche zastavané objektami priemyselných prevádzok. Vzhľadom na vek a charakter úložiska nepovažujeme jeho ďalšie skúmanie za potrebné a nepredpokladáme negatívne dopady odvalu na zložky životného prostredia..
